# Asbestinventarisatattest

Alfred Oststraat 14/403, 2140 Antwerpen

Attestnummer : 20250927-000060.000

**Niet-asbestveilig**

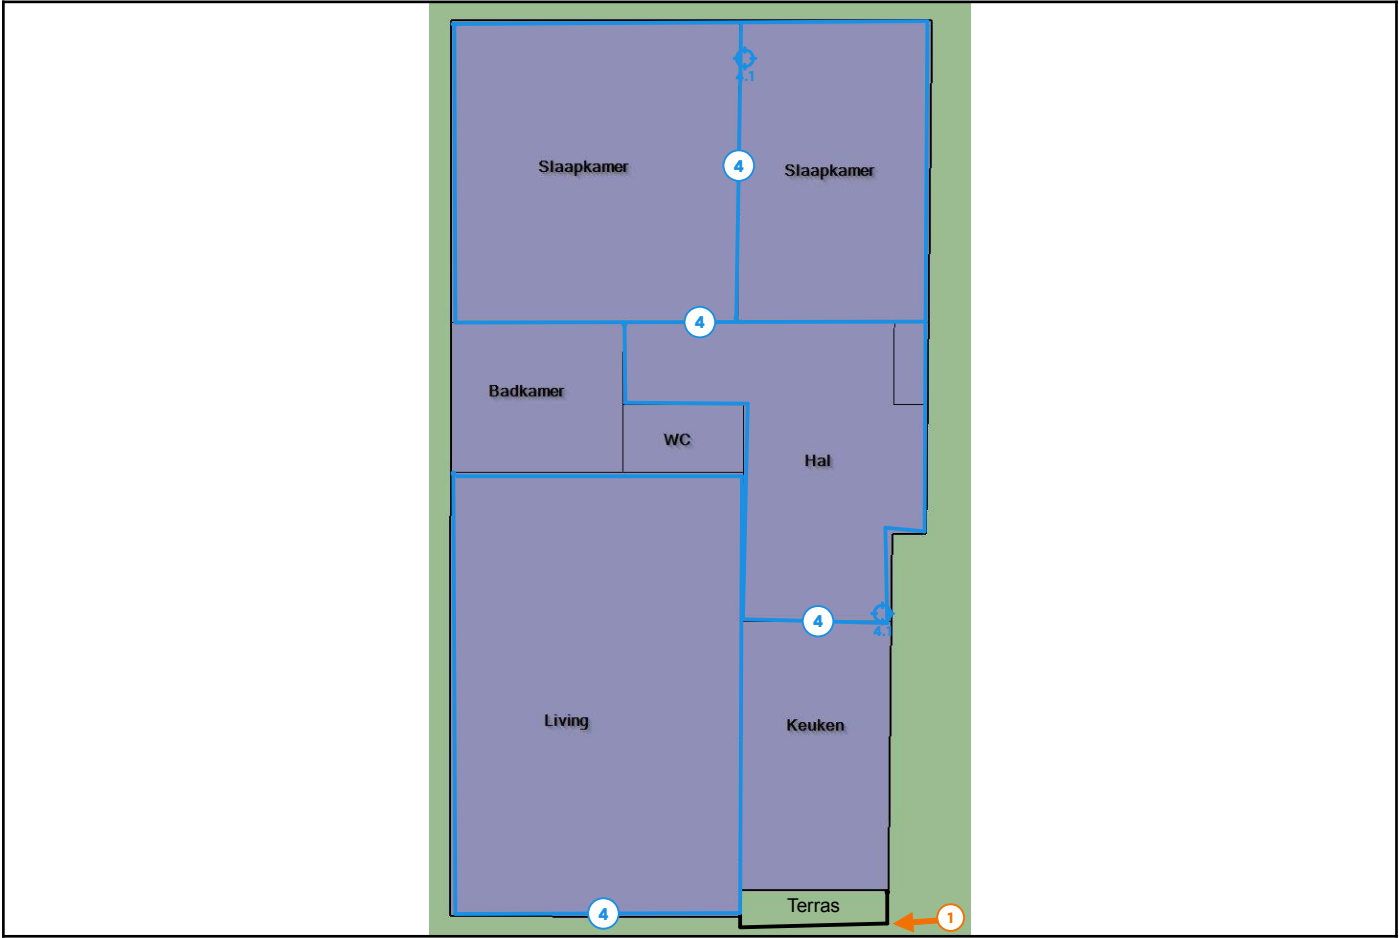
# Plan 1.1: Plan Alfred Oststraat 14 bus 403 - PL muren

| Beschrijving | Type | Actie |
|---|---|---|
| 1. plaat | Asbestmateriaal | Verwijderen |
| 4. Pleisterwerk muren | Geen asbest | - |

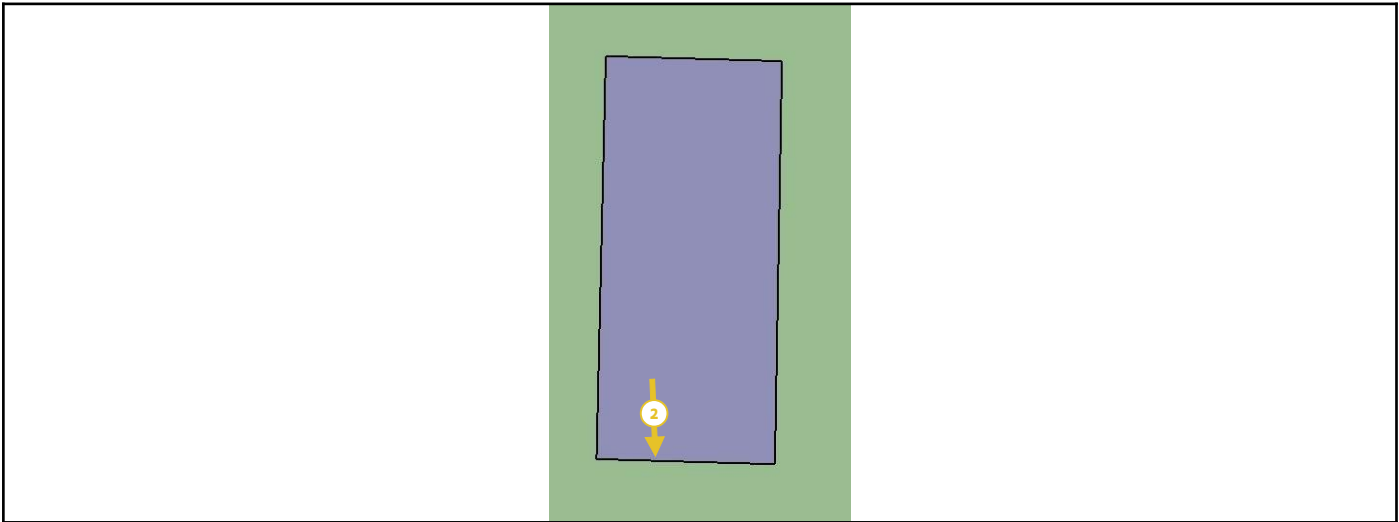
# Plan 2.1: Plan Kelder

| Beschrijving | Type | Actie |
|---|---|---|
| 2. Bakeliet | Asbestmateriaal | Zorgvuldig beheren |

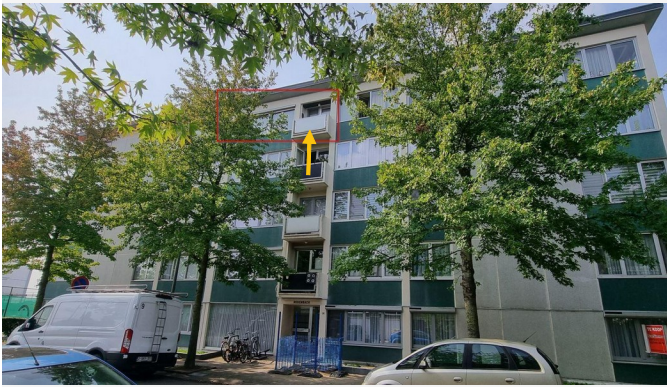
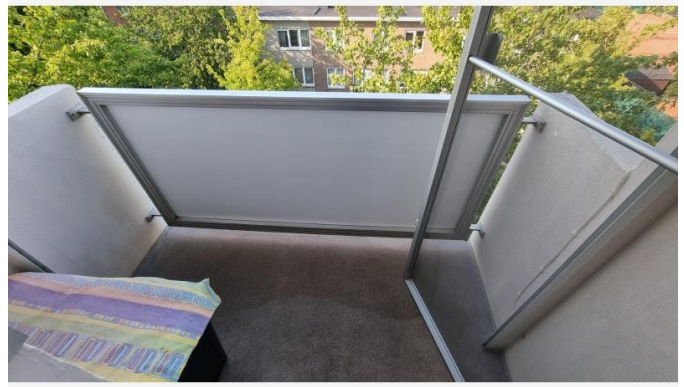
Overzichtsfoto

Detailfoto

| Eindbeoordeling materiaalrisico | Verhoogd materiaalrisico en/of verhoogde kans op vezelvrijgave |

| Asbestsoort (vezeltype) | Crocidoliet aanwezig |
| Toestand van het materiaal | Licht beschadigd, licht verweerd. Intact calciumsilicaatmateriaal of categorie III 'gebondenheid' |

| Beschrijving | plaat |
| Asbestmateriaal | Plaat, paneel, tablet - Geëmailleerd, type Glasal |

Verwijderen

- Zorg voor een veilig beheer. Vermijd het beschadigen van het asbestmateriaal. Controleer de toestand jaarlijks op wijzigingen.

- Eenvoudige handelingen: mag via doe-het-zelf of door werknemer(s) met opleidingsattest eenvoudige handelingen  
Indien plaat in zijn geheel kan worden verwijderd. Raadpleeg altijd de site van OVAM voor de juiste informatie. <https://ovam.vlaanderen.be/wie-mag-wat-verwijderen>

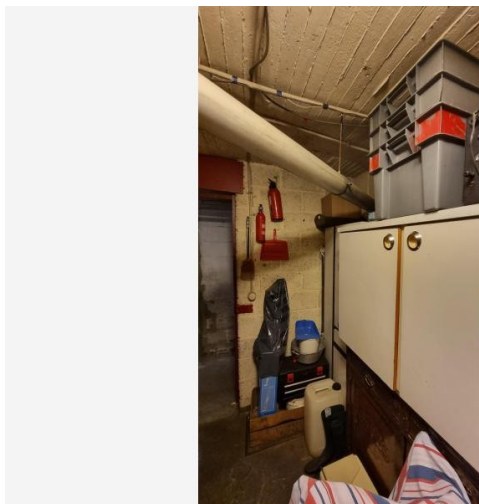
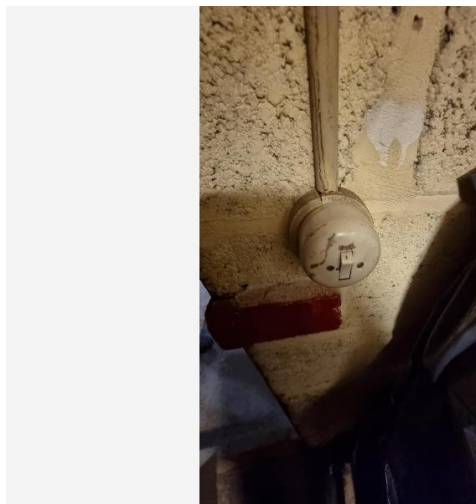
Overzichtsfoto

Detailfoto

| Eindbeoordeling materiaalrisico | Laag materiaalrisico en/of verlaagde kans op vezelvrijgave |

| Asbestsoort (vezeltype) | Amfibool aanwezig, uitgezonderd crocidoliet |
| Toestand van het materiaal | Licht beschadigd, licht verweerd. Intact calciumsilicaatmateriaal of categorie III 'gebondenheid' |

| Beschrijving | Bakeliet |
| Asbestmateriaal | Plaat, paneel, tablet - Type Bakeliet |

Zorgvuldig beheren

- Zorg voor een veilig beheer. Vermijd het beschadigen van het asbestmateriaal. Controleer de toestand jaarlijks op wijzigingen.

- Eenvoudige handelingen: mag via doe-het-zelf of door werknemer(s) met opleidingsattest eenvoudige handelingen  
Hechtgebonden materiaal dat in zijn geheel kan worden verwijderd.

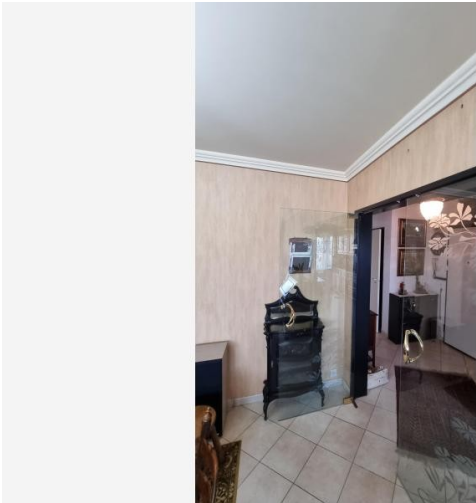
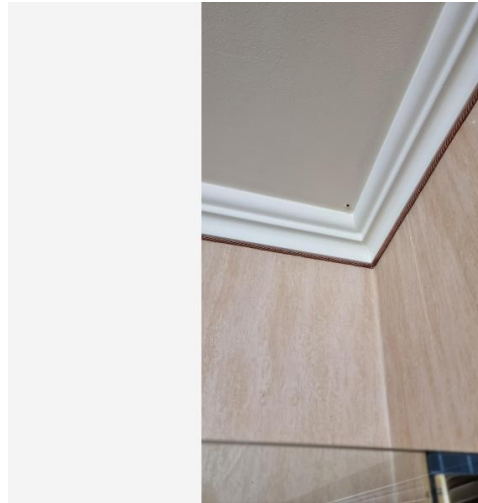
## Fiche 3: Pleisterwerk plafond

Geen asbest

| # | Type | Referentie | Resultaat |
|---|---|---|---|
| 3.1 | Mengmonster | staal 002 | Geen asbest |

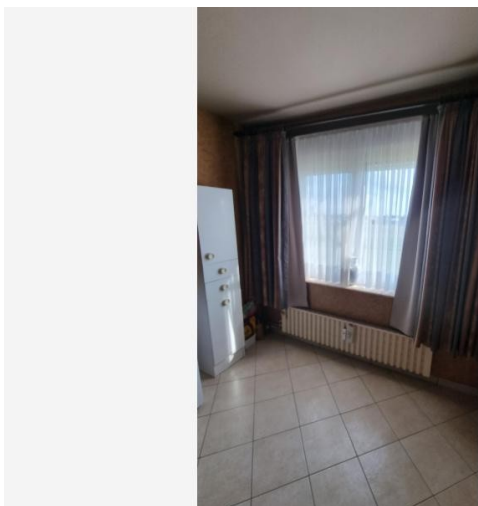
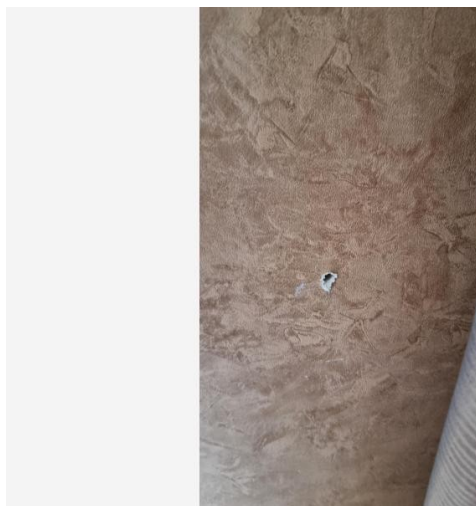
## Fiche 4: Pleisterwerk muren

Geen asbest

| # | Type | Referentie | Resultaat |
|---|---|---|---|
| 4.1 | Mengmonster | staal 001 | Geen asbest |
