# Asbestinventarisatattest

Alfred Oststraat 14/403, 2140 Antwerpen

Attestnummer : 20250927-000060.000

**Niet-asbestveilig**

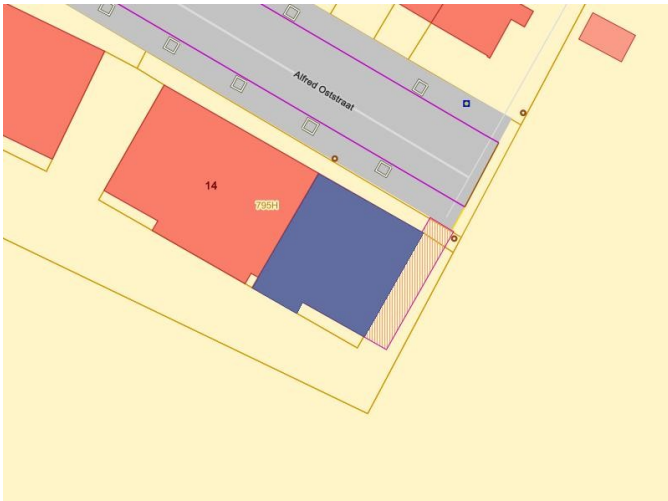
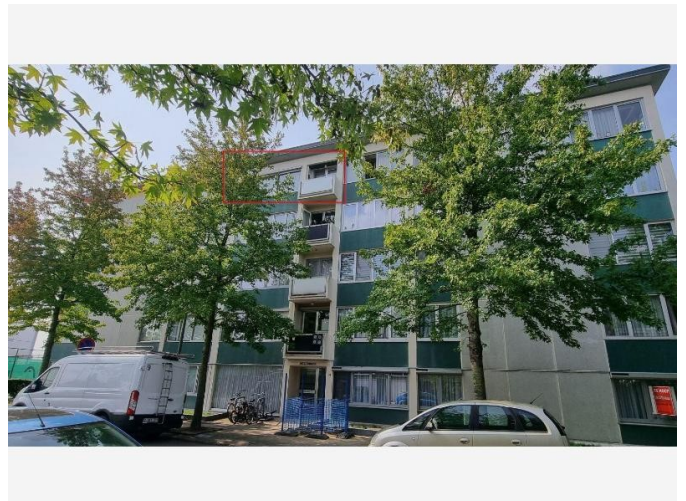
## Zone 1: Hoofdgebouw

- 1 Asbestmateriaal**
- 0 Beperkingen
- 0 Uitsluitingen
- 0 Roerende goederen
- 0 Puin, steenslag, (water)bodem
- 0 Adviezen
- 2 Geen asbest**

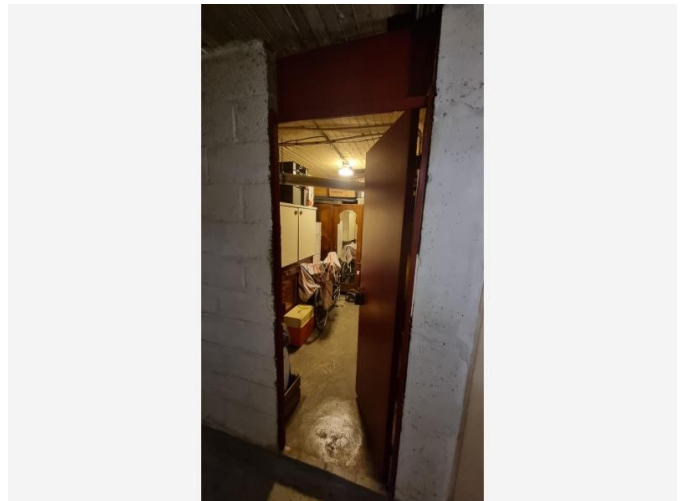
## Zone 2: Kelder

- 1 Asbestmateriaal**
- 0 Beperkingen
- 0 Uitsluitingen
- 0 Roerende goederen
- 0 Puin, steenslag, (water)bodem
- 0 Adviezen
- 0 Geen asbest
